# Sachverständige Marktwerteinschätzung

Einfamilienhaus  
Musterstraße XX  
XXXXX Musterstadt

Die Ausarbeitung bezieht sich auf den Stichtag: 03. August 20XX.

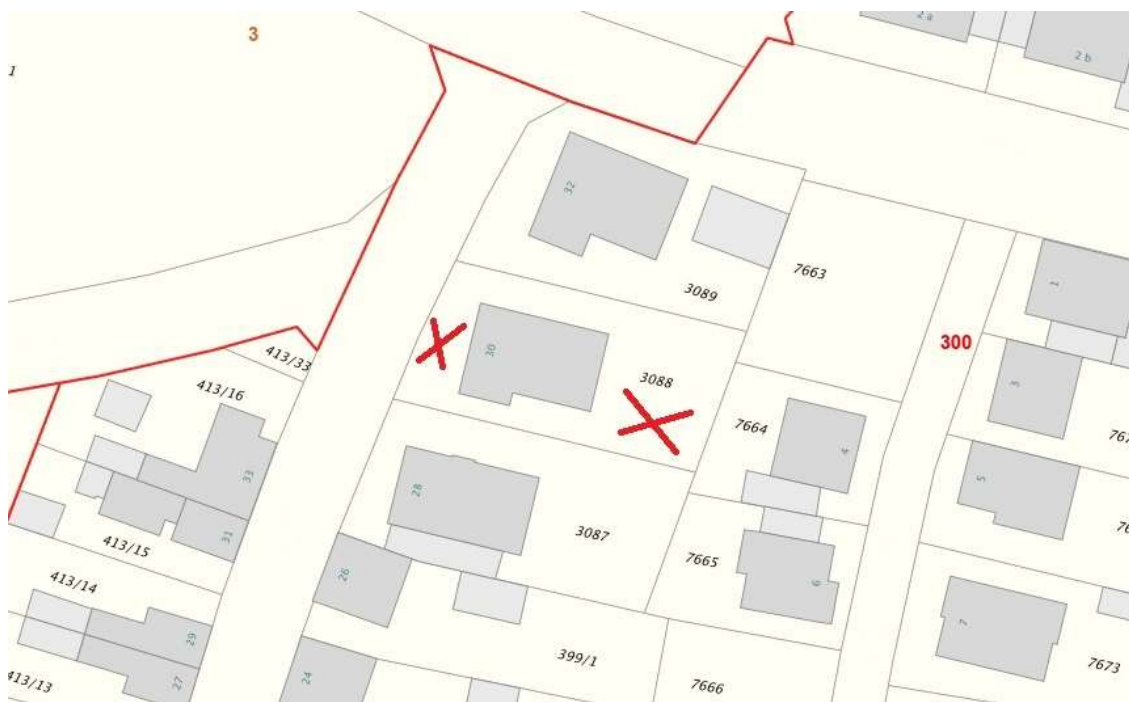
Lageplan

Der Bauplatz mit einer Größe von **694 qm** ist nahezu rechteckig geschnitten, siehe Lageplan. Der Platz ist rund 20 m tief und rund 34 m breit. Das Grundstück ist eben.
